# Bericht

über die in den Jahren  
1998 bis 2003  
in städtischen Gebäuden  
der Stadt Hagen  
durchgeführten  
Untersuchungen und  
Sanierungen zum Thema  
Schadstoffe in Gebäuden

**Stand: September 2004**

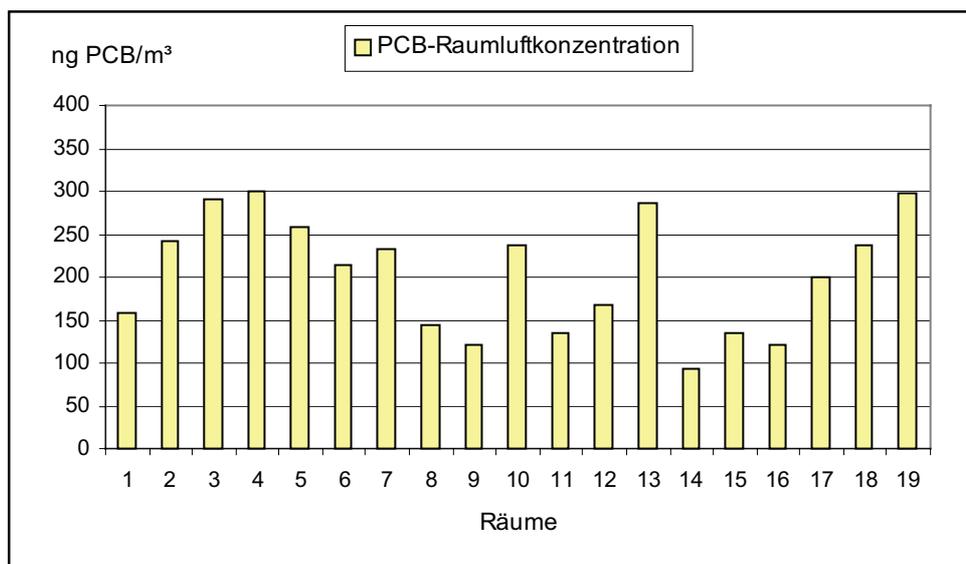
Abb. 05: Ergebnisse der Erfolgskontrollmessungen in dauerhaft genutzten Räumen nach Abschluss der Sanierung

Der Sanierungserfolg konnte durch die Kontrollmessungen im August 1998 bei Raumtemperaturen von 20 – 23 °C belegt werden, die in ungenutzten Räumen ohne vorherige Lüftung durchgeführt wurden. Dabei wurde eine mittlere Raumluftkonzentration von 226 ng PCB/m<sup>3</sup> in den sanierten Räumen gemessen. Vor der Sanierung lagen die PCB-Raumluftwerte in der Grundschule im Sommer bei bis zu 7.000 ng PCB/m<sup>3</sup>. Die Raumluftwerte in den dauerhaft genutzten Räumen schwankten direkt nach der Sanierung zwischen 93,5 und 301 ng PCB/m<sup>3</sup>. Die Einzelergebnisse sind Tabelle A.7 im Anhang zu entnehmen.

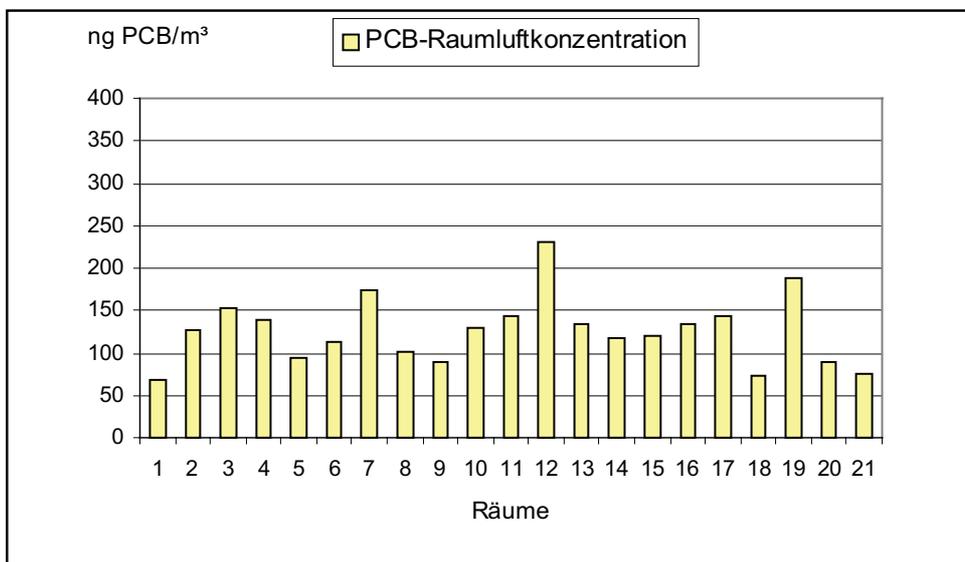
Abb. 06: Ergebnisse der Erfolgskontrollmessungen nach Abschluss der Sanierung

Die eigentlichen Erfolgskontrollmessungen wurden nach Abschluss aller Baumaßnahmen im Sommer am 01.08.2001 in ungenutzten, jedoch vollständig möblierten Räumen, durchgeführt. Bei Raumtemperaturen von 22 – 25 °C schwankten die PCB-Raumluftkonzentrationen bei einem Mittelwert von 126 ng/m<sup>3</sup> zwischen 68,5 und 230 ng PCB/m<sup>3</sup>. Die Einzelergebnisse sind Tabelle A.8 im Anhang zu entnehmen. Im Vergleich mit den sommerlichen PCB-Belastungen von über 3.000 ng PCB/m<sup>3</sup> vor der Sanierung, zeigte sich damit eine Reduzierung um eine Zehnerpotenz und es konnte selbst im Sommer eine sichere Unterschreitung des Sanierungszielwertes der PCB-Richtlinie in Höhe von 300 ng PCB/m<sup>3</sup> erreicht werden.

Da wie in der Grundschule im Kley im Zuge der Sanierung alle PCB-belasteten Materialien vollständig entfernt worden sind, ist für die Sanierung der Grundschule von einem langfristigen Erfolg auszugehen.

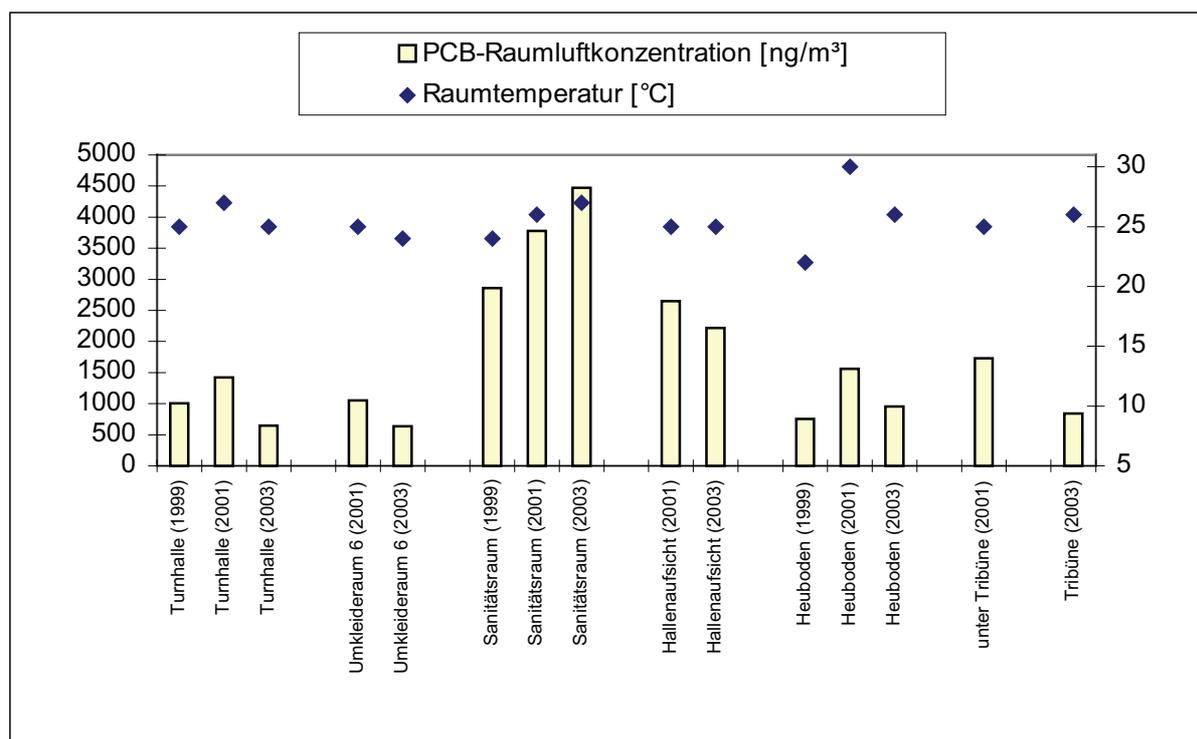
Abb. 07: PCB-Raumluftkonzentrationen in der Rundturnhalle-Hohenlimburg

Die höchsten PCB-Belastungen wurden im Sanitätsraum sowie im Hallenwartraum (Aufsicht) gemessen. Bei beiden Räumen handelt es sich um Räume mit Außenwänden, in denen früher PCB-haltige dauerelastische Dichtungsmassen vorhanden waren, sowie um Räume mit Fenstern, in denen noch PCB-haltige Dichtungsmassen in Fensteranschlussfugen vorhanden sind. Von vergleichbaren PCB-Raumluftwerten im Schwankungsbereich des Interventionswertes wie im Sanitäts- und Hallenwartraum ist bei hochsommerlichen Witterungsbedingungen in allen Räumen mit Außenwänden auszugehen.

In der eigentlichen Turnhalle inkl. des Heubodens sowie den Umkleide- und Duschräumen wurden trotz hochsommerlicher Witterungsbedingungen deutlich niedrigere PCB-Raumluftwerte von  $645 - 1.560 \text{ ng/m}^3$  festgestellt. In diesen Bereichen ist auch bei Hitzeperioden nicht mit einer Überschreitung des Interventionswertes der PCB-Richtlinie NRW zu rechnen.

Die im Vergleich mit der Otto-Densch-Halle durchweg geringere PCB-Raumluftbelastung in der Rundturnhalle Hohenlimburg ist darauf zurückzuführen, dass in den ursprünglich als Primärquellen vorhandenen PCB-haltigen Dichtungsmassen als Weichmacher ein schwerer flüchtiges PCB-Gemisch als in der Otto-Densch-Halle vorhanden war.

Nach der PCB-Richtlinie NRW besteht für die Rundturnhalle Hohenlimburg ein mittelfristiger Sanierungsbedarf. Eine kurzfristigen Reduzierung der PCB-Raumluftbelastung in der Rundturnhalle Hohenlimburg kann während der Nutzung der Halle insbesondere in den Sommermonaten durch eine regelmäßige intensive Lüftung erreicht werden. Dabei sollten insbesondere die Räume mit Außenwänden einbezogen werden. Als Grundlage für eine Sanierung mit dem Ziel einer langfristigen Reduzierung der PCB-Raumluftwerte wird in einem nächsten Schritt ein Schadstoffkataster zur Überprüfung der vorhandenen PCB-Sekundärkontaminationen erstellt.
